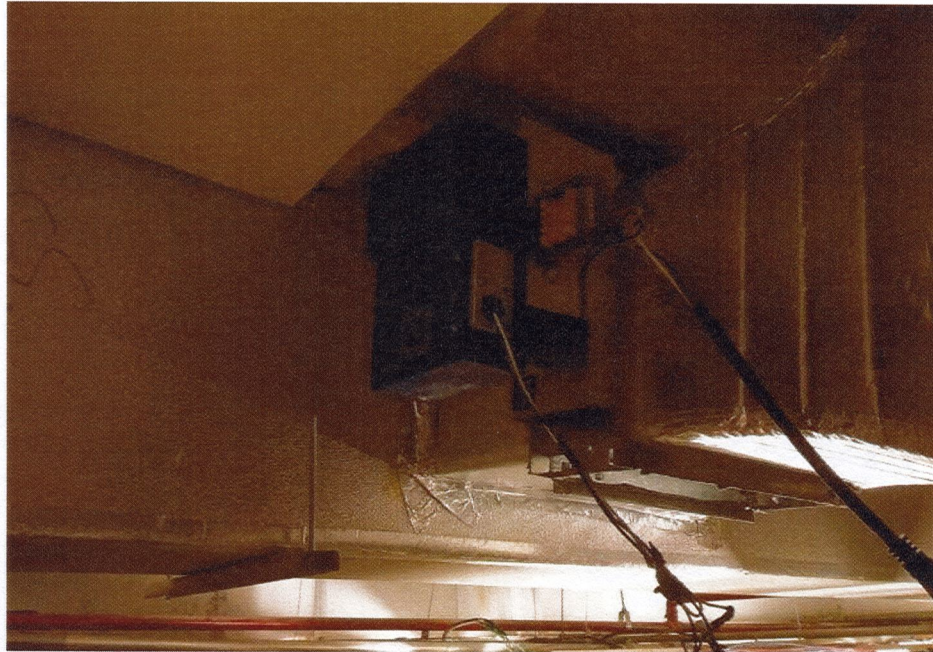
Foto 51. 16º andar | Atuador Cibracon - Instalado em série após a caixa VAV 02 do Condomínio.

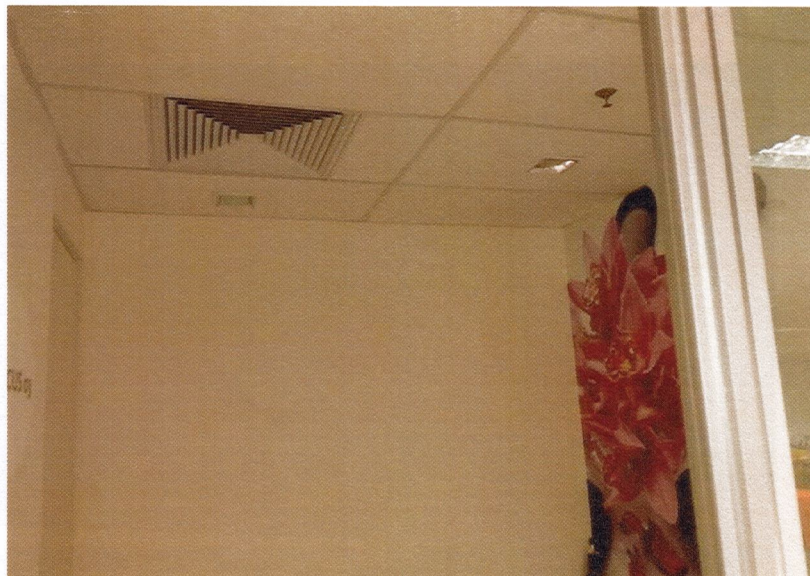
Foto 52. 16º andar | VAV 01 - Sala Focus 03 - Sem sensor de temperatura e sem detector de incêndio.

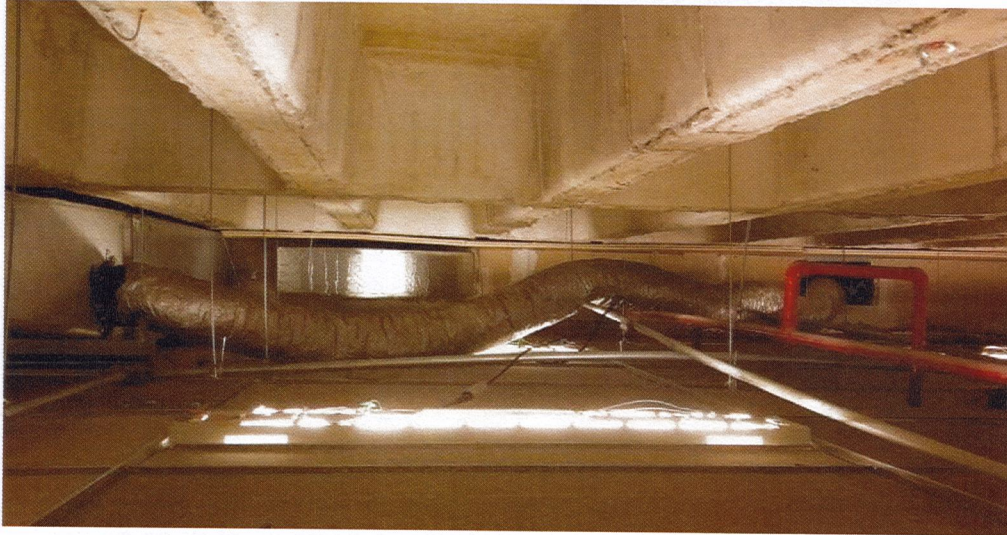
Foto 49. 16º andar | VAV 02 - Derivação direta pelo fancoil, anterior à caixa VAV

- Na foto 49, indicamos a derivação de distribuição de ar proveniente diretamente do duto principal do fancoil, anteriormente a caixa VAV 02. Neste caso, não é possível efetuar o controle de ar condicionado, pois esta insuflação de ar não passa pela caixa VAV;

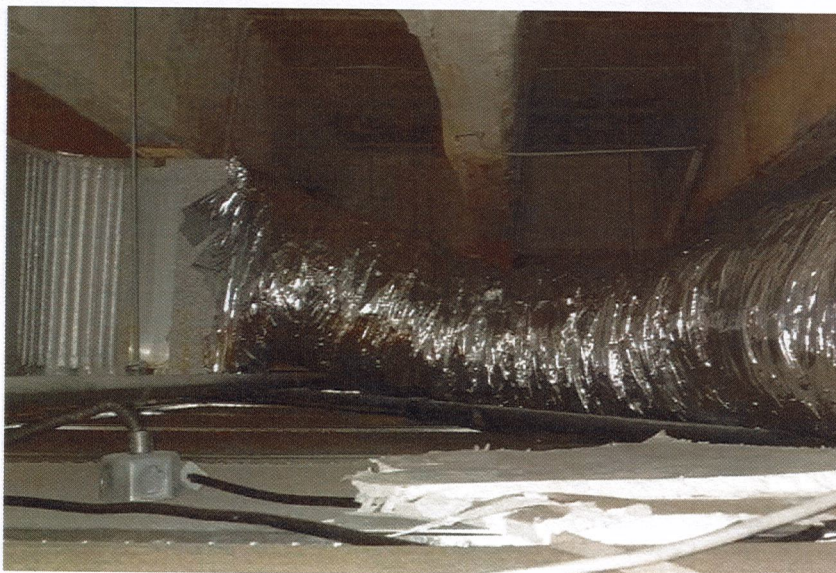
Foto 50. 16º andar | VAV 11 - Adaptação de conexões de dutos (Chapa X Flexível).

- Na foto 50, indicamos a adaptação de dutos (chapa para flexível) para a tomada de ar próximo à caixa VAV 11;
